## **2. ZKUŠENOSTI S MONITORINGEM A APLIKACÍ DŘEVNÍ HMOTY V ČR A EU**

## **2.1 METODY MONITORINGU DŘEVNÍ HMOTY V TOCÍCH**

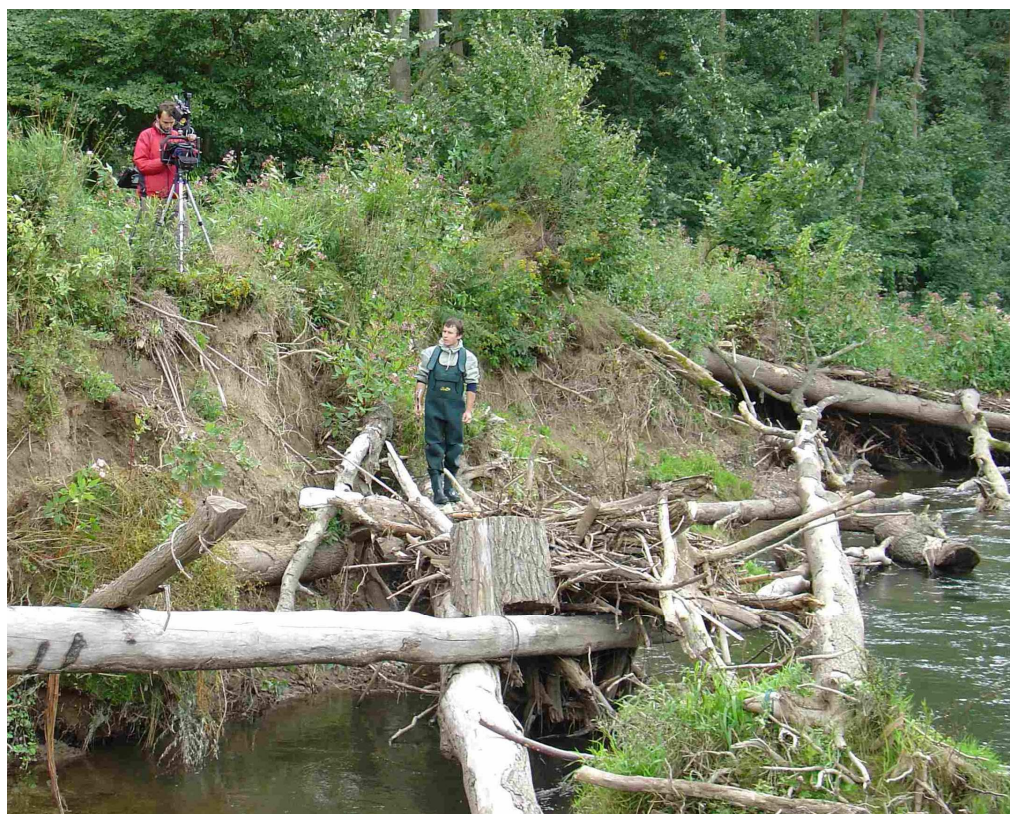
Obr. 2.1.2 Pro zaměřování polohy kmenů na lokalitě Vrapač v Litovelském Pomoraví byla využita technologie FieldMap® původně vyvinutá pro lesnickou inventarizaci.

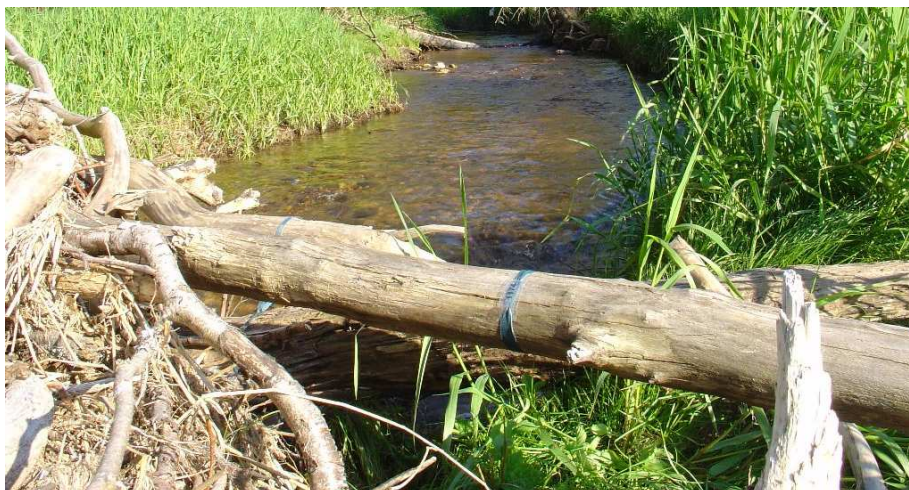
Obr. 2.1.3 Kusy naplaveného dřeva označené páskou a štítkem s číslem na lokalitě řeky Blanice na Šumavě slouží k výzkumu dynamiky dřevní hmoty při povodňových průtocích.

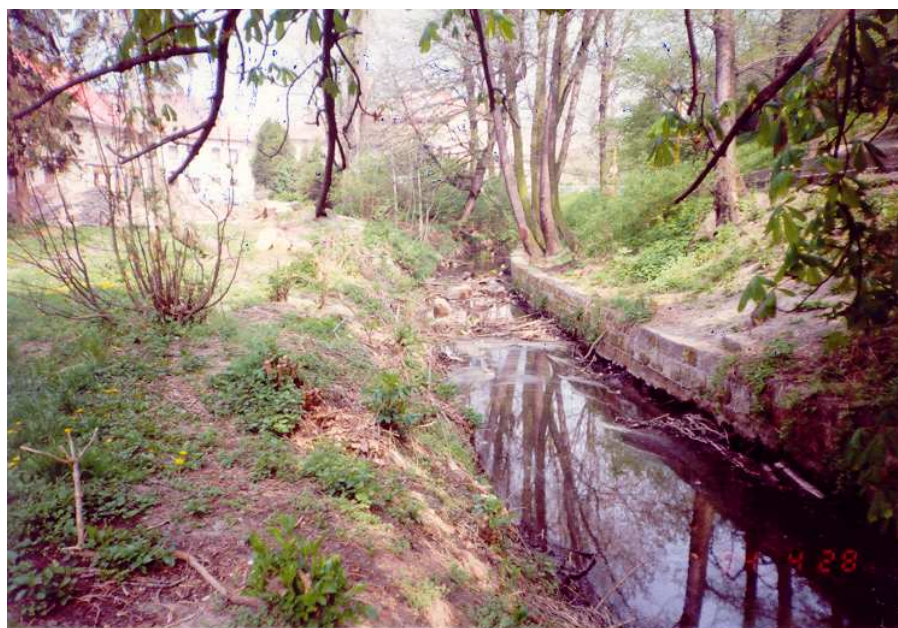
Obr. 2.2.1 Náhon „U divadla“ před realizací opatření v r. 1998.

Původní napřímené koryto náhonu bylo stabilizováno kolmou poškozenou nábřežní zdí, která byla na levém břehu nahrazena přirozeným zemním břehem. Koryto bylo z velké části zanesené bahnitými sedimenty. Při navrhování výsledných parametrů koryta náhonu byl použit odpovídající geomorfologický typu pro podélný sklon a možnou šířku nové nivy. Současný charakter lokality lze rozdělit na dva základní typy. Horní napřímený úsek mezi nábřežními zdmi a dolní meandrující tok s vytvořeným lepým ramenem. Tento typ toku je výsledkem korytotvorných procesů, které odpovídají svým charakterem tokům v širokých údolních nivách. Nově vytvořená niva je zaplavována průtoky  $> 180 \text{ l.s}^{-1}$ , což odpovídá v normálních hydrologických podmínkách ČR přirozeného vodního toku přibližně průtokům  $Q_{15d}$ . Součástí revitalizačních opatření bylo migrační zprůchodnění stavidla rybím přechodem, který je lokalizován na začátku úseku. Základním principem konstrukce koryta je nepravidelné střídání brodových úseků (přechodové úseky mezi meandrovými oblouky) a tůň.

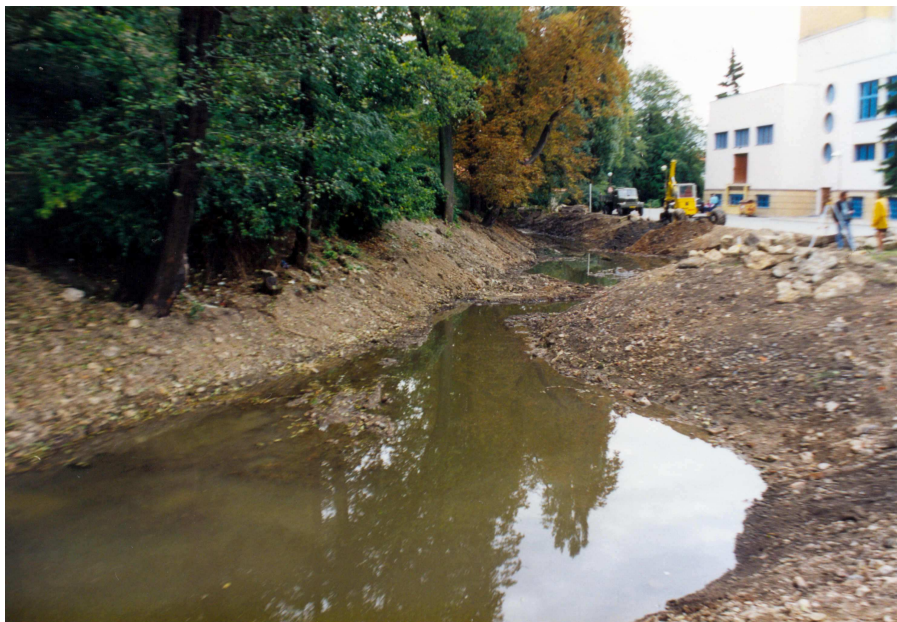
Obr. 2.2.2 Náhon v průběhu realizace – rozšiřování nivy.

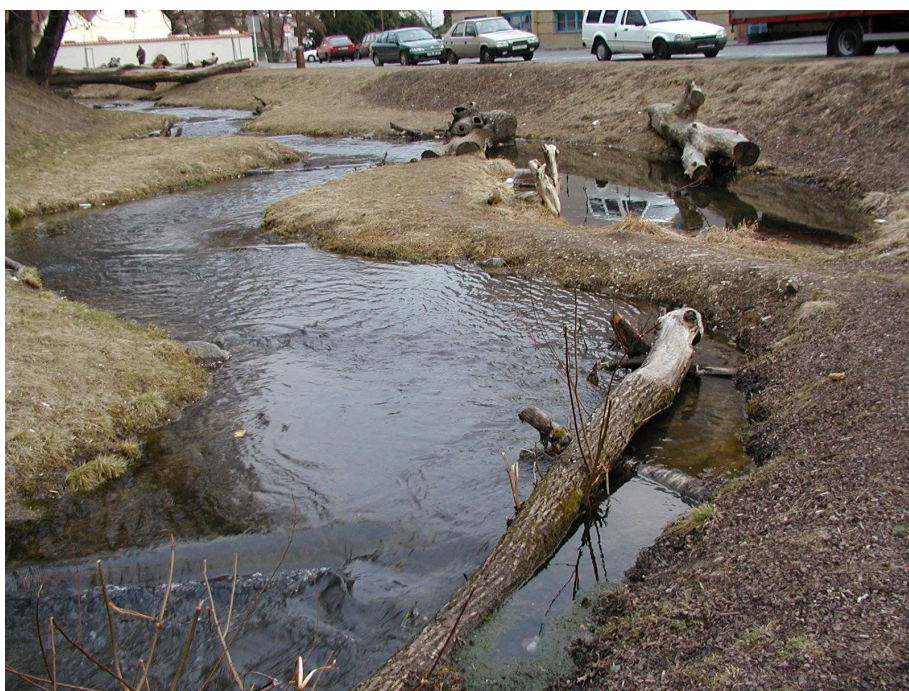
Obr. 2.2.3 Využití prvků dřevní hmoty – patrná břehová eroze za kmenem, dochází k zmlazení výhony.

Konkávní břehy jsou stabilizovány pařezy s kořenovým balem zakotvené do břehů ponechaným kmenem o délce cca 3 - 4 m, které dočasně zabraňují boční erozi, do doby než převezmou funkci kořenové systémy břehových porostů. Dalším prvkem zajišťující stabilizaci koryta jsou kotvené kmeny stromů ve dně toku (tzv. dnové pasy). Jsou tvořeny dvěma kmeny protiproudě vzpříčenými do tvaru V. Konce kmenů jsou kotveny do břehu, vyklíněny a zarovnány kameny. Dno mezi jednotlivými pasy kryje pohoz z říčních valounů s příměsí říčního štěrku.

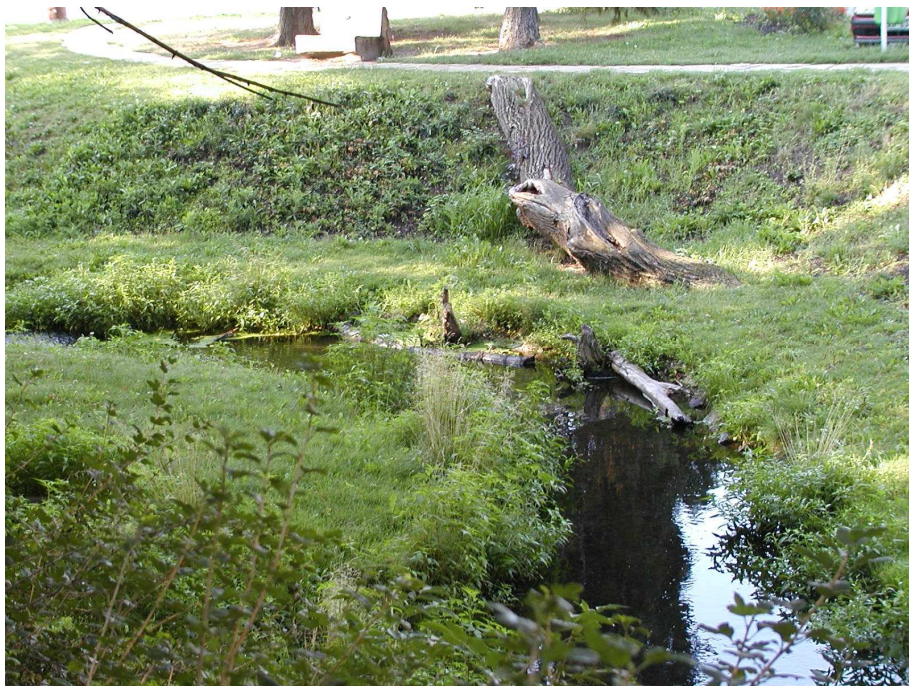
Obr. 2.2.4 Využití prvků dřevní hmoty – stabilizace kmeny konkávního břehu, které jsou doplněny kořenovými baly, dochází k zmlazení olší. Vzhledem k městskému prostředí a rekreačnímu využívání náhonu se nepočítá se samovolným vznikem akumulací dřevní hmoty. Akumulace dřevní hmoty (drobné větve, větve) jsou pouze dočasné. Jsou způsobeny olamováním větví okolních stromů při silnějším větru a jejich spadem do náhonu. Další vstup je zajištěn antropickým působením (vnos lidmi).

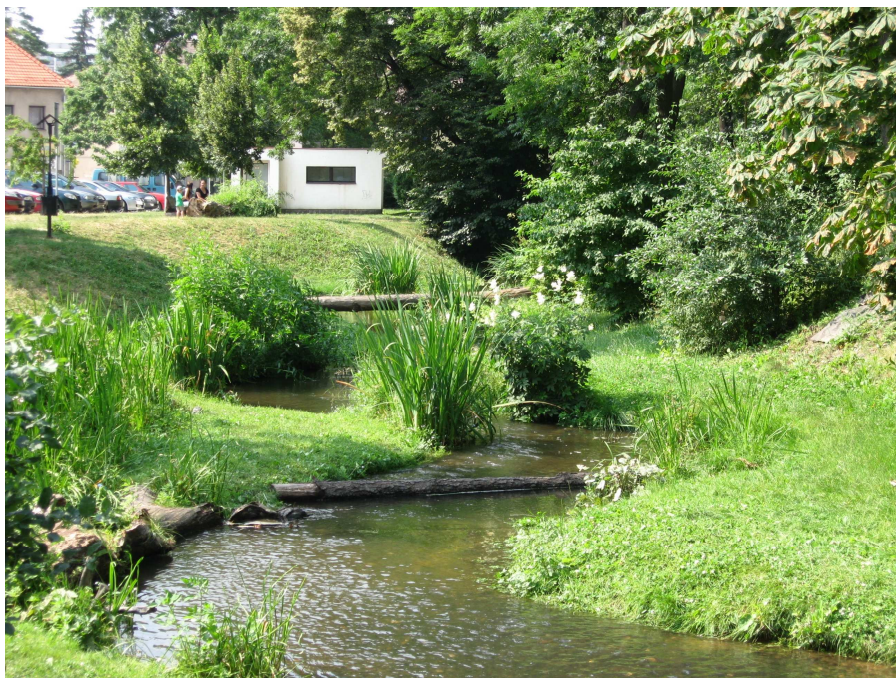
Obr. 2.2.5 Náhon „U divadla“ po revitalizaci, rok 2010.

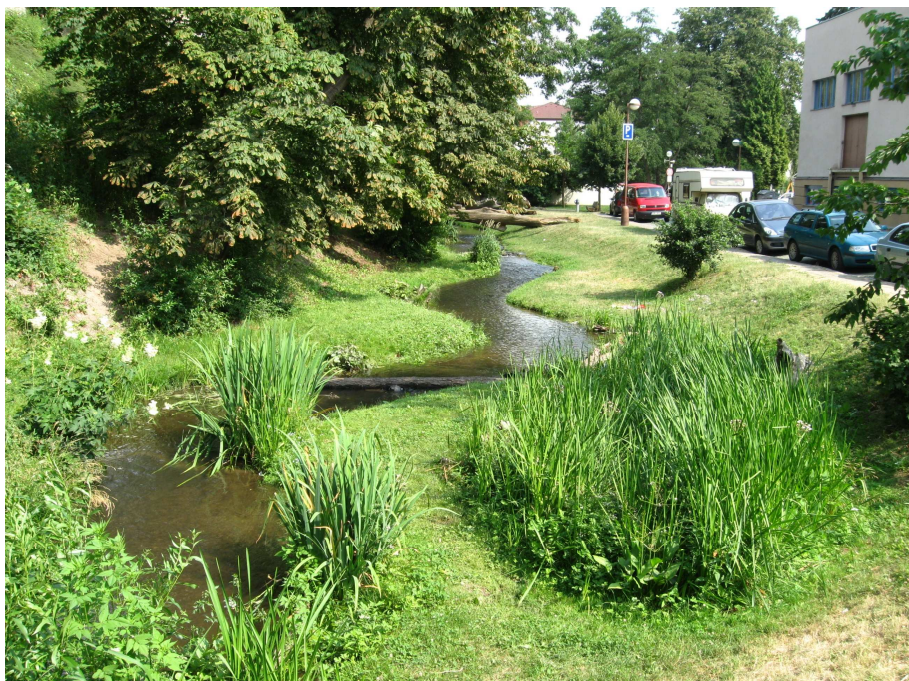
Obr. 2.2.6 Náhon „U divadla“ po revitalizaci, rok 2010; začlenění revitalizovaného úseku do architektury města, probíhá vývoj vegetace, dřevní hmota v konkávních březích je prakticky zcela zarostlá bylinnou vegetací, dochází k zmlazování druhů měkkého luhu, které doplňují stabilizaci kořenovým systémem. Sukcese je antropicky ovlivněna.

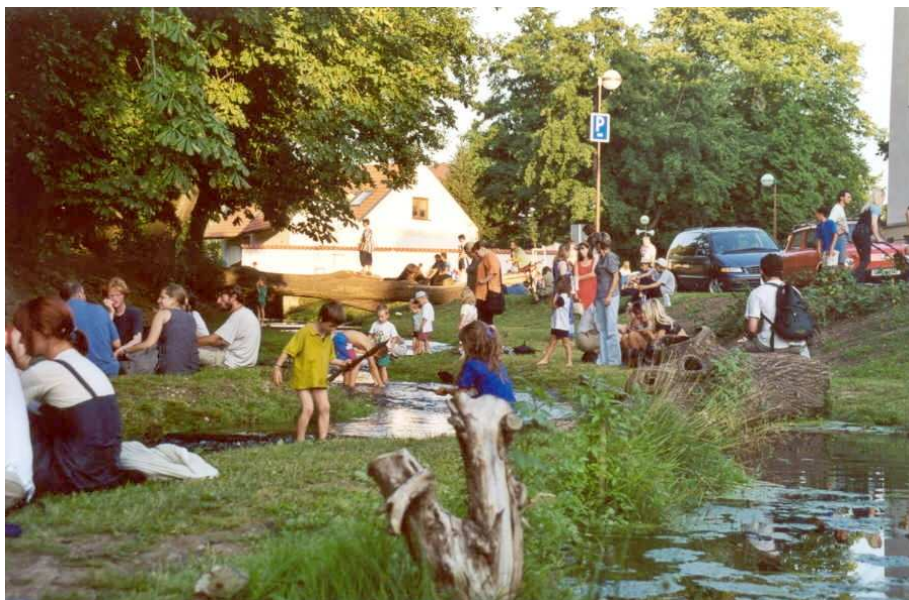
Obr. 2.2.7 Ukázka rekreační funkce revitalizovaného toku včetně využití prvků dřevní hmoty.

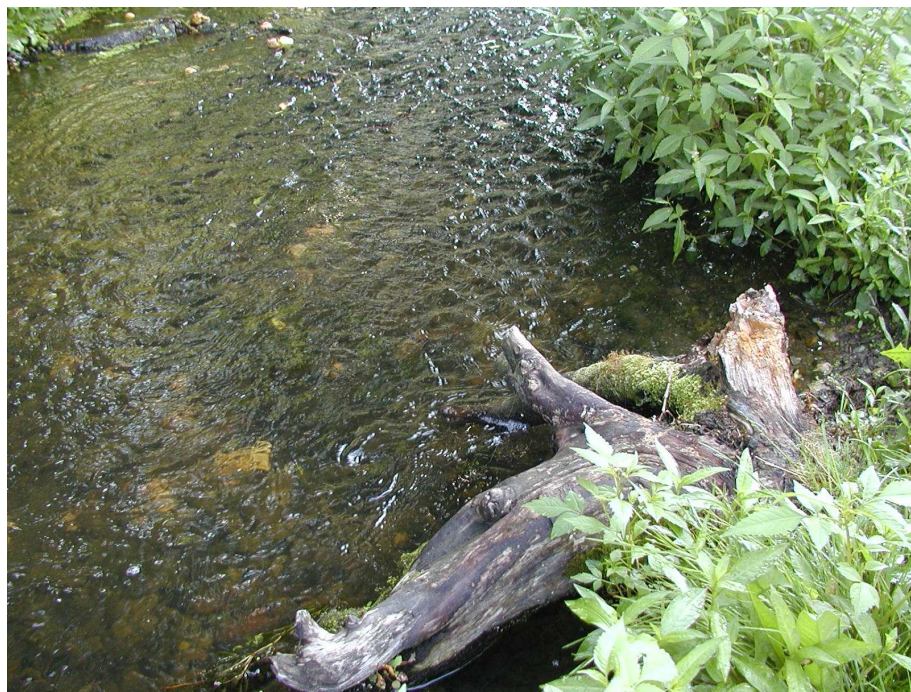
Obr. 2.2.8 Prvky dřevní hmoty v intravilánech nemají přirozený zdroj doplnění. Při údržbě toku je třeba počítat s postupnou destrukcí prvků a jejich následnou obnovou.

Z dlouhodobého hlediska je třeba počítat s postupnou přirozenou destrukcí dřevní hmoty bez možnosti přirozeného doplnění. Při údržbě je tak potřeba počítat s doplněním nových prvků obdobně jako u mobiliáře městských parků.

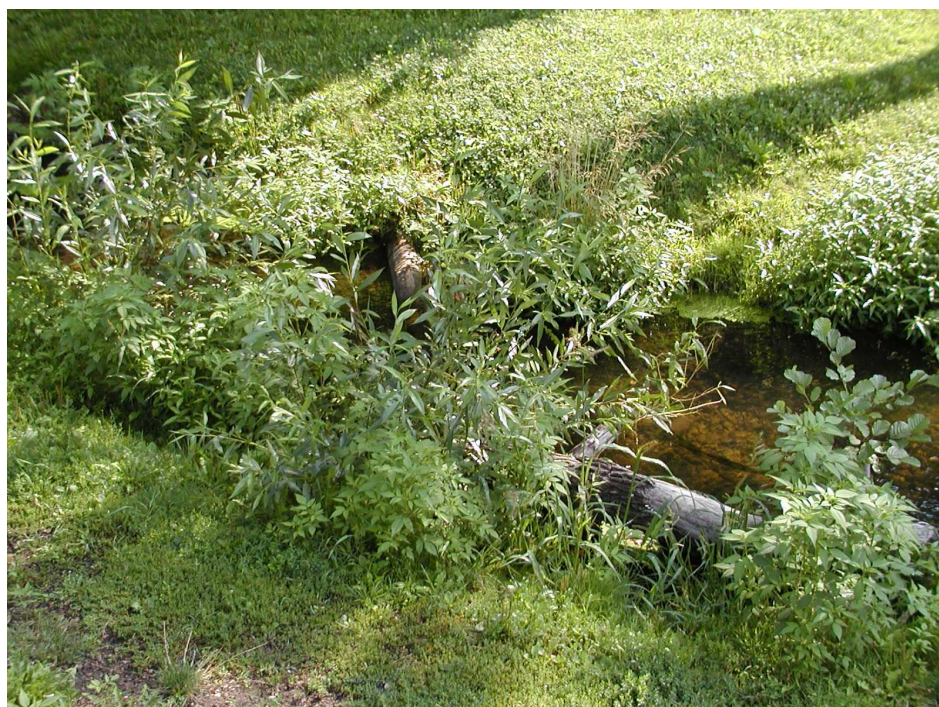
Obr. 2.2.9 Část funkcí dřevní hmoty přebírá postupně vzrůstající živá dendromasa. Výsadby je vhodné umístit jako doplněk prvků dřevní hmoty.

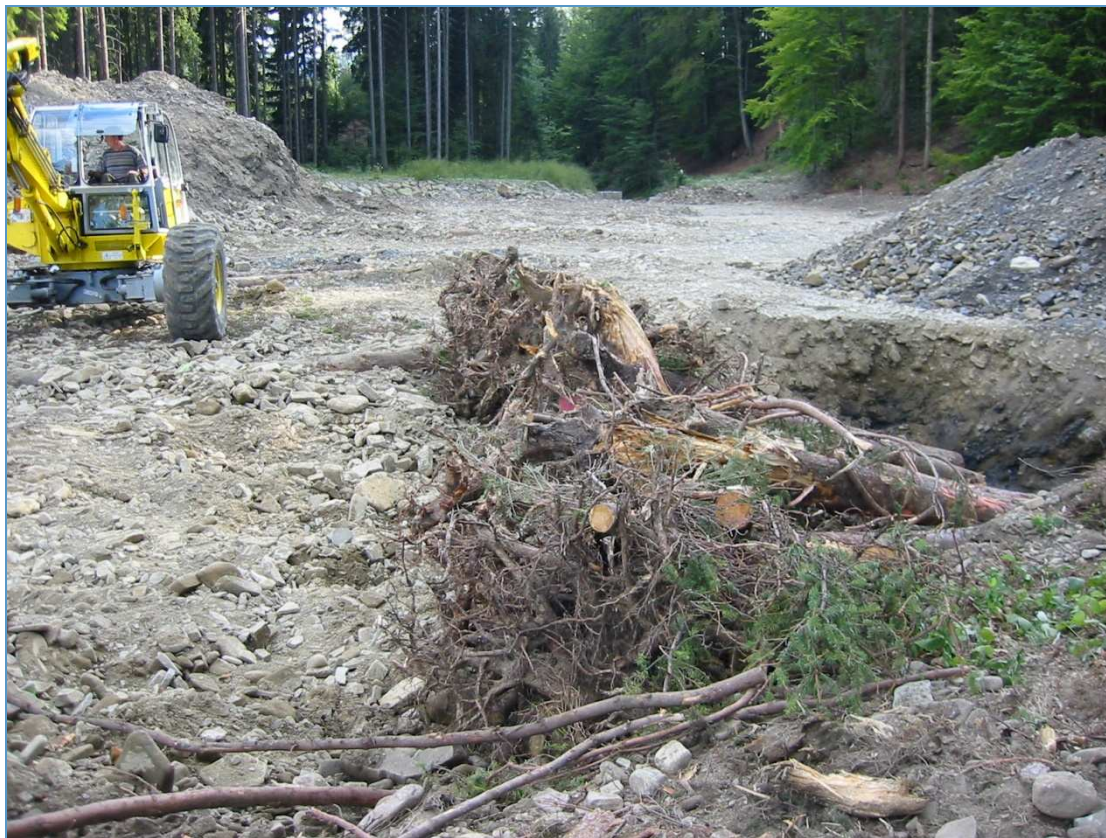
Obr. 2.2.10 Instalace stabilizace konkávních oblouků - kmeny s ponechaným kořenovým balem.

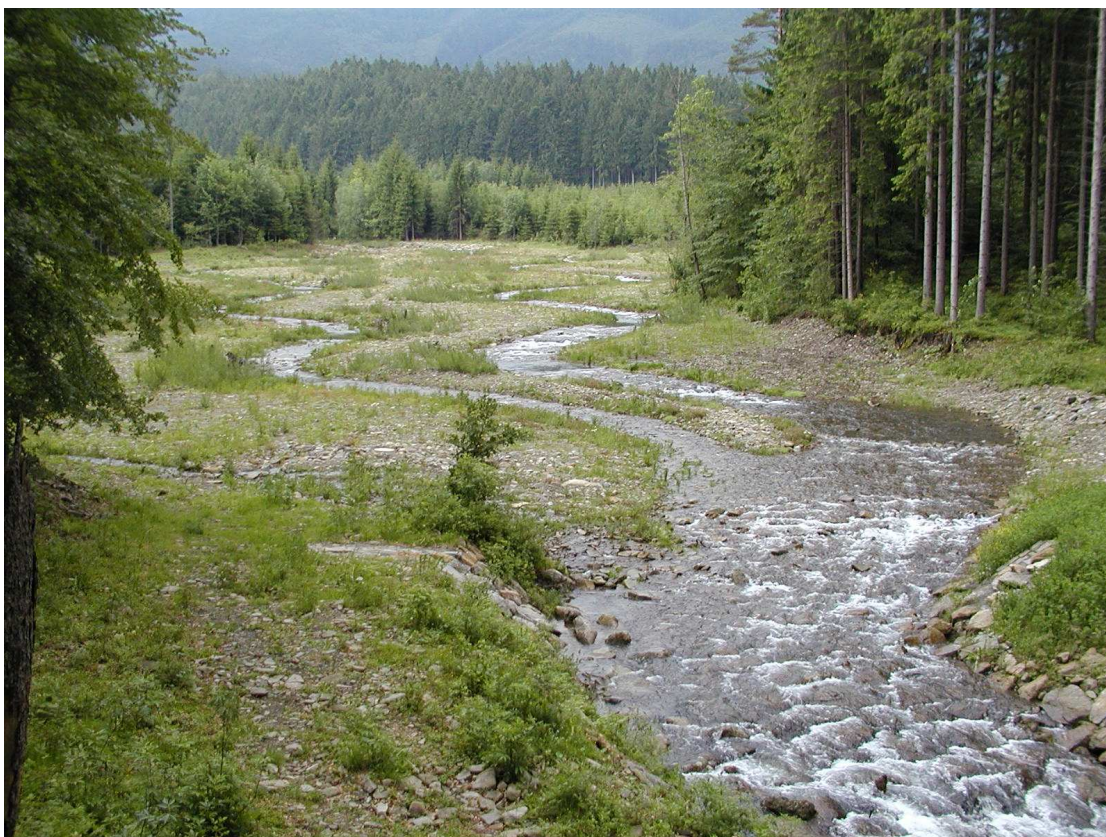
Obr. 2.2.11 Celkový pohled na řešené území.

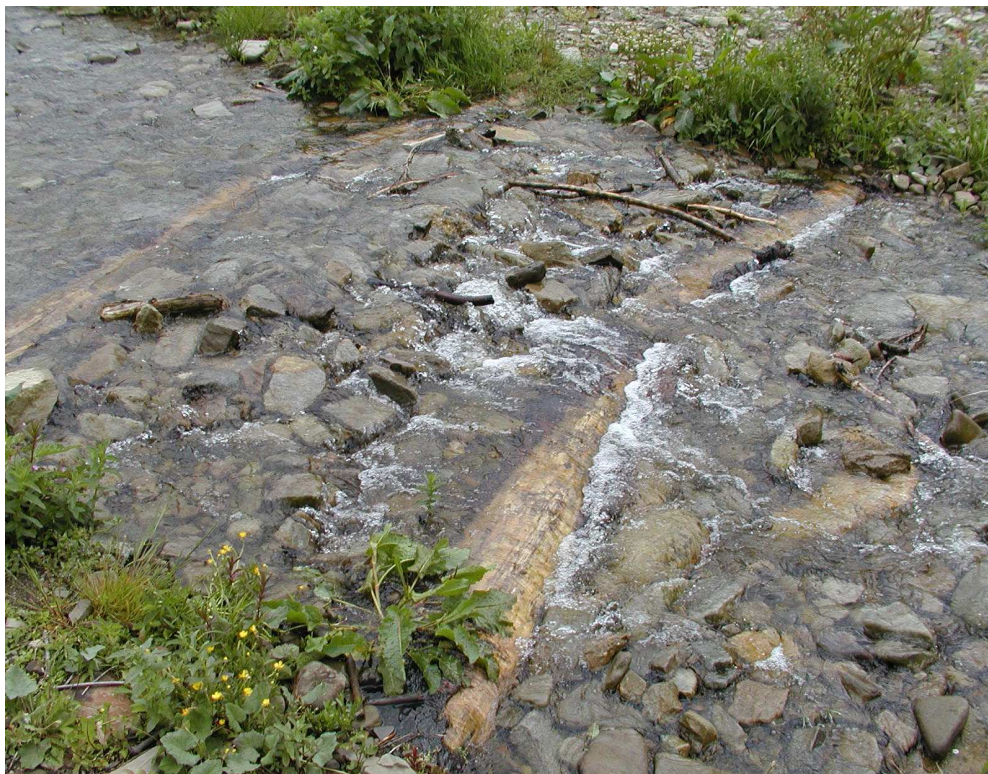
Obr. 2.2.12 Stabilizace brodů pomocí dnových dřevěných pasů.

Stabilita koryta v brodech je zajištěna dřevěnými dnovými pasy ve tvaru otevřeného písmene V, umístěnými protiproudě ve tvaru misky, pasy byly založeny do břehů koryta, instalovány vždy na začátku, uprostřed a na konci brodového úseku. Pasy jsou podélně provázány kmeny a v základových rýhách zajištěny dřevěnými kůly. Dno mezi jednotlivými pasy je kryto pohozem z říčních valounů.

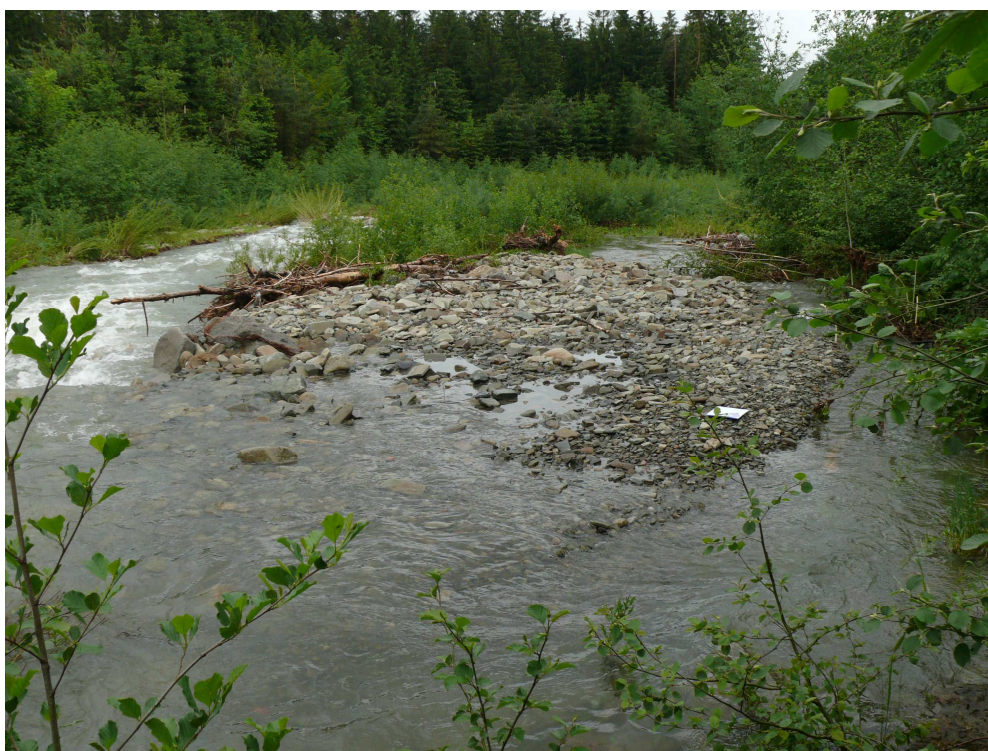
Obr. 2.2.13 Uložení štěrků a dřevní hmoty v horní části revitalizace po povodni v roce 2010. V důsledku rozšíření koryta do revitalizované nivy dochází k snížení schopnosti vodního proudu unášet splaveniny a k jejich ukládání. Vlevo je patrné částečné zahloubení koryta vzniklé zpětnou erozí z dolní části.

Dle celkového vývoje toku lze konstatovat, že ve struktuře řečiště a dna toku je malé zastoupení prvků a akumulací dřevní hmoty zajišťující dostatečnou hydraulickou drsnost, což se projevilo po povodni 2010, kdy došlo k destrukci stabilizačních prvků.

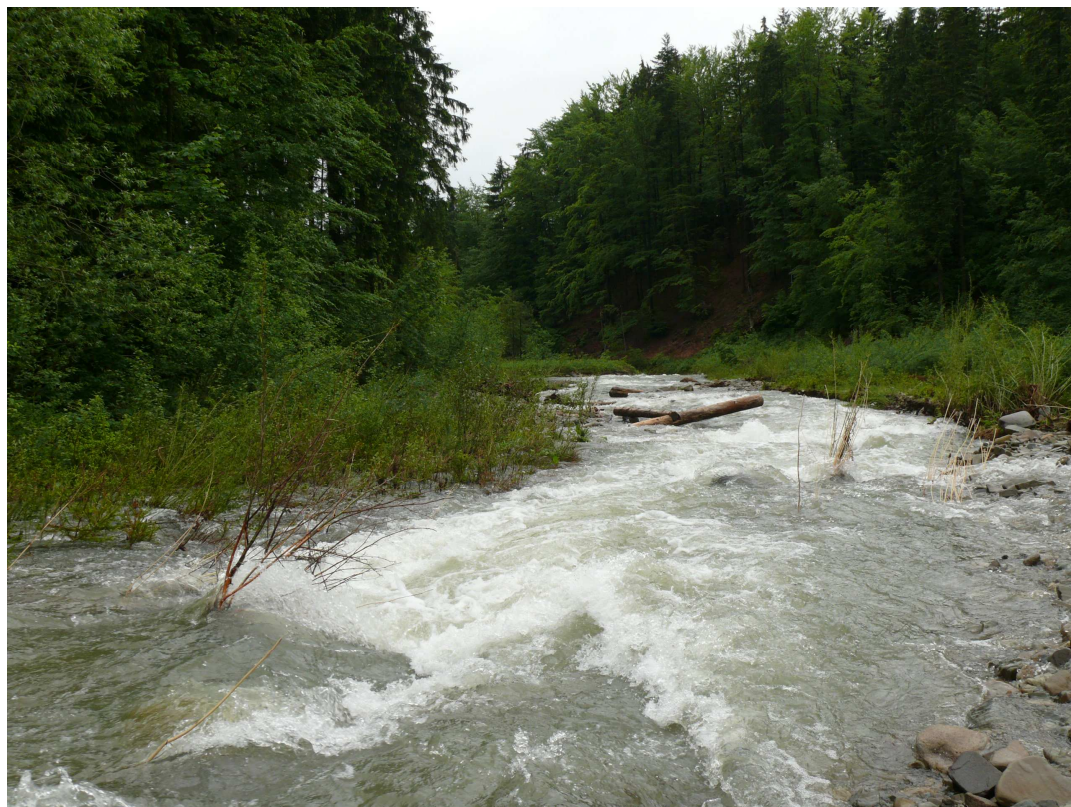
Obr. 2.2.14 Eroze koryta v dolní části revitalizace při povodni 2010. Nedostatečná drsnost v dolní části revitalizace způsobila urychlení vodního proudu a erozi dna koryta, následně se propagující i do výše položené části. V této části by bylo vhodné použití zejména akumulací výrazně vychylující vodní proud.

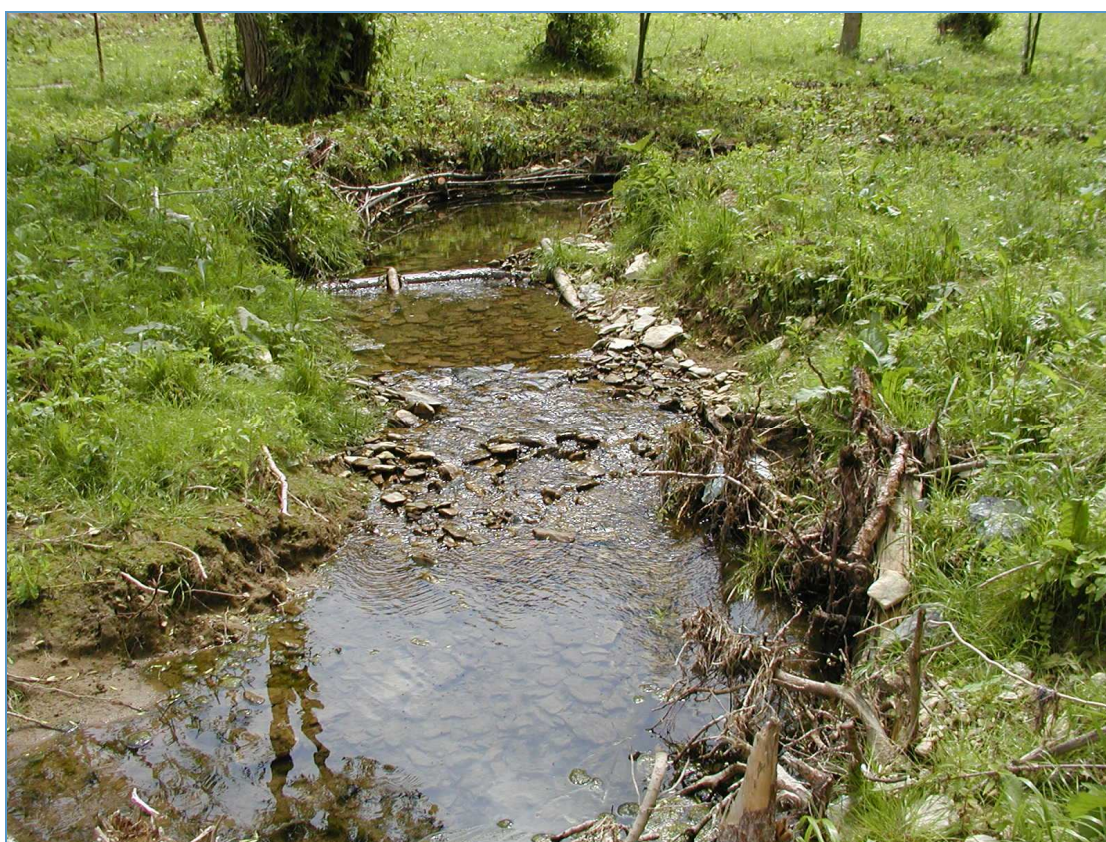
Obr. 2.2.15 Revitalizované koryto Lubenského potoka průchodu velké vody.

Po realizaci došlo k obnově funkce nivy Lubenského potoka. Vyšší průtoky během povodní a během jarního tání sněhu procházejí celou šířkou nivy, nedochází ke koncentraci průtoku do koryta, které není průtokem velkých vod poškozeno. Minimální poškození se projevilo v prvním roce po realizaci, v době, kdy stabilizace nebyly plně funkční.

Z hlediska delšího vývoje je možné konstatovat ukládání nové dřevní hmoty v revitalizované lokalitě. Zejména ve vazbě na masivnější prvky dřevní hmoty umístěné v rámci revitalizace. Jako vhodné se ukazují zejména kusy s velkou drsností, díky které mají i větší schopnost vázat hmotu unášenou vodním proudem. Takto charakterizované kusy lze systémově zařadit jako klíčové kusy - prvky (viz kapitola 1.2 a 1.3). Na základě zkušeností z akcí lze doporučit umisťování takových kusů nebo konstrukcí do připravovaných revitalizací.

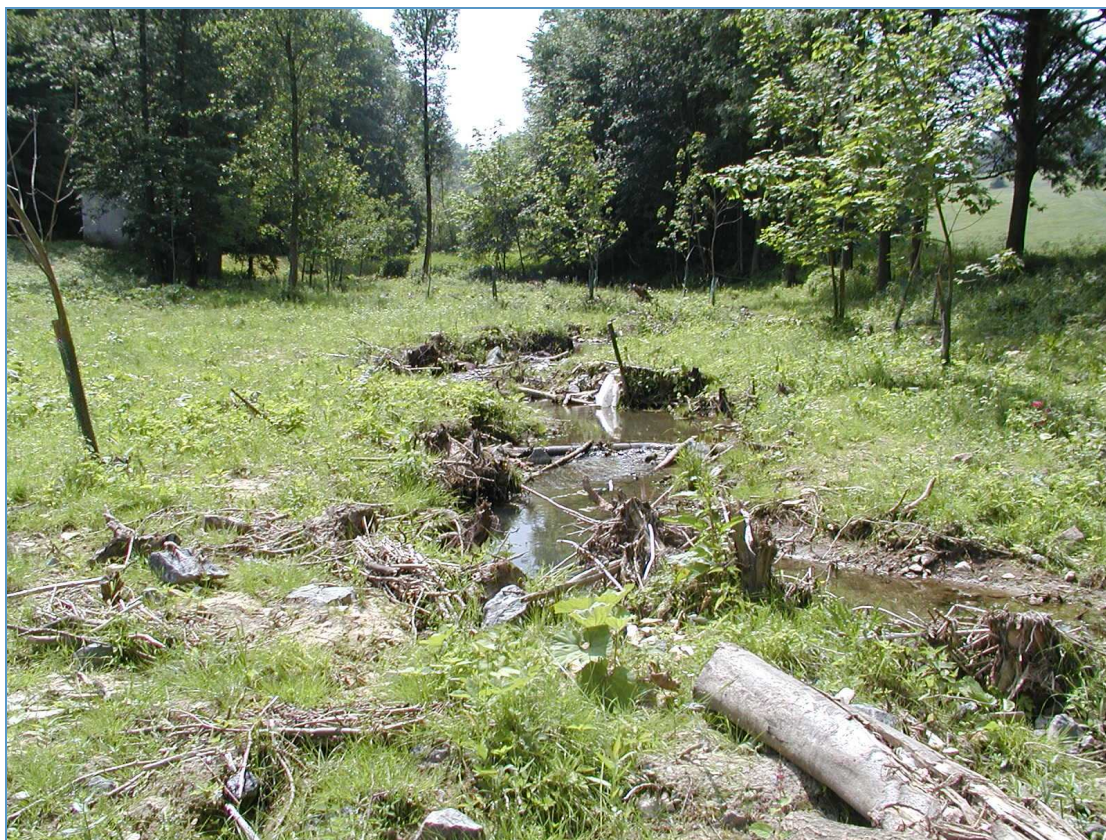
Obr. 2.2.16 Naplavené kusy dřevní hmoty.

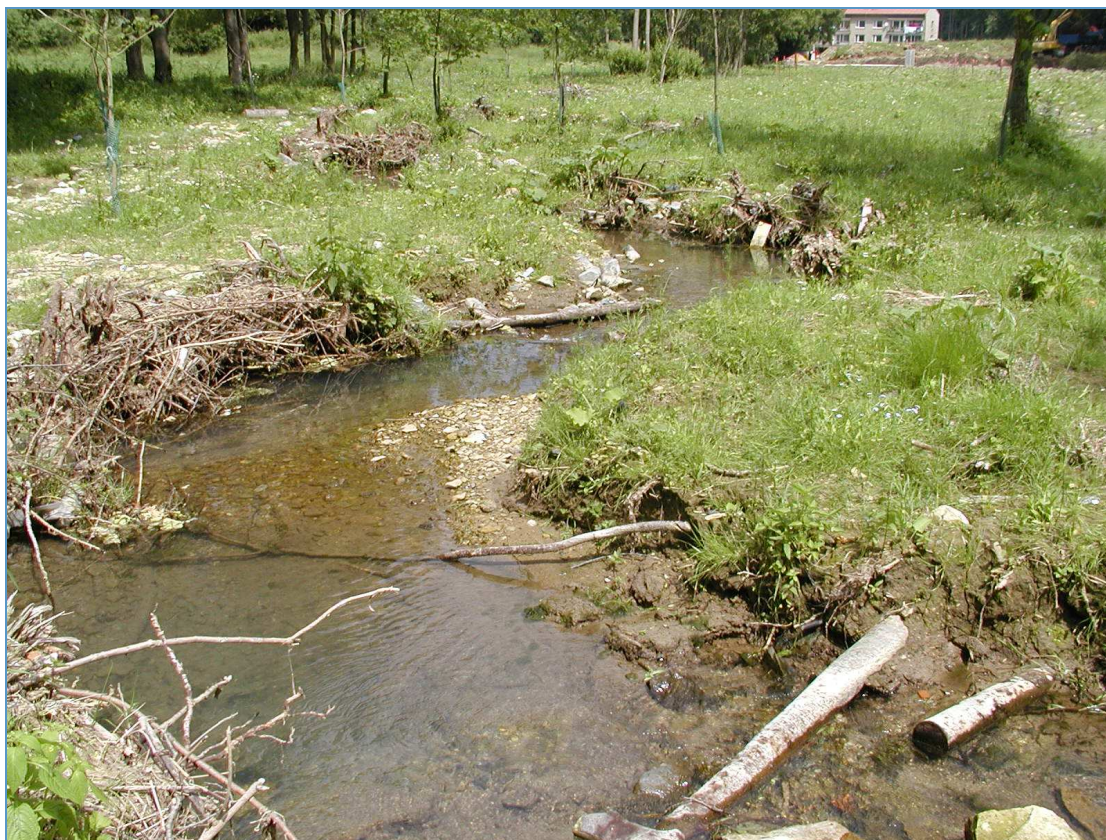
Obr. 2.2.17 Naplavené kusy dřevní hmoty zachycené v konkávě.

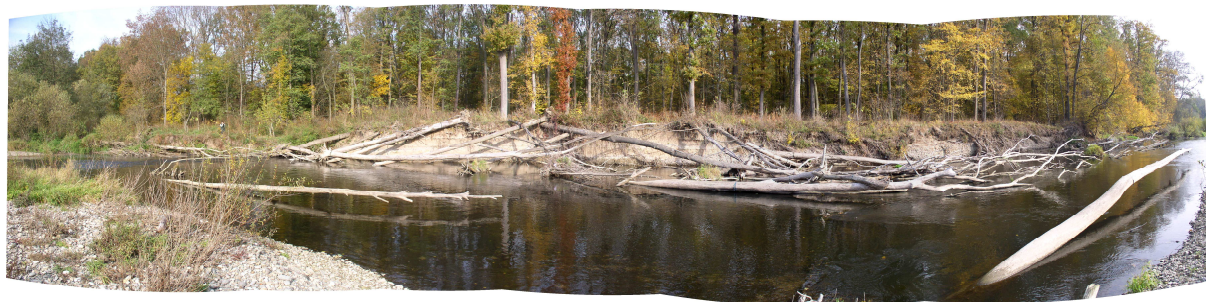
Obr. 2.2.19 Panoramatický snímek meandru M4. Kmeny v blízkosti nárazového břehu byly vyvráceny a korunou orientovány do koryta. Na tomto snímku z října 2006 mají kmeny téměř totožnou polohu jako při ukotvení v roce 2003. Kmeny v popředí a uprostřed koryta jsou na lokalitě původní a nebyly předmětem stabilizace. (foto: P. Kožený)
